# DIAGNOSTIC ECLAIRAGE PUBLIC DINGY SAINT CLAIR

Conseil Municipal du 14/01/2016

Diagnostic réalisé par CPR, bureau d'études spécialisé dans l'éclairage, et VERITAS, spécialisé dans le contrôle électrique. Les prestations réalisées sont les suivantes :

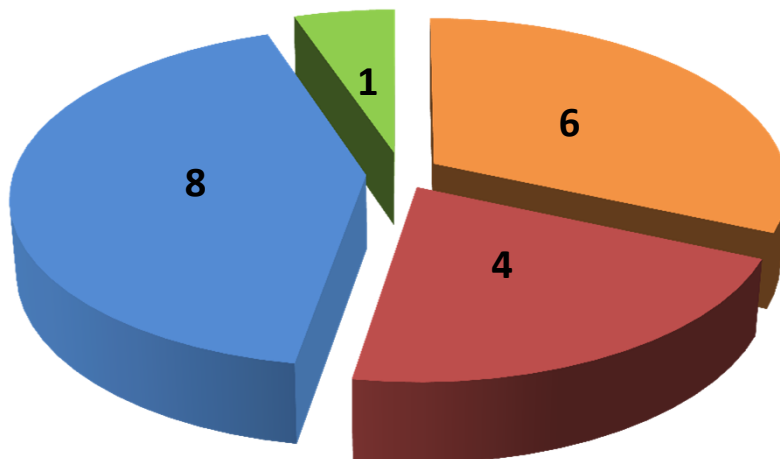
Conformité des armoires

■ US1 ■ US2 ■ US3 ■ Conforme

**Le montant estimatif total des travaux de remise en conformité est de :**

- **32 500 € TTC** pour les armoires ;
- **2 000 € TTC** pour les points lumineux.

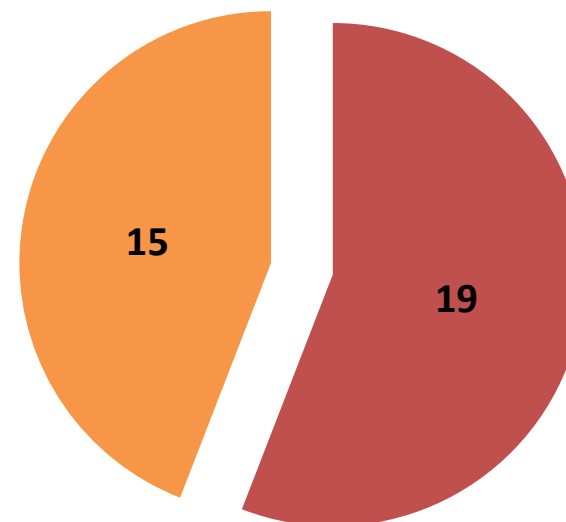
Conformité des points lumineux

■ US1 ■ US2 ■ US3

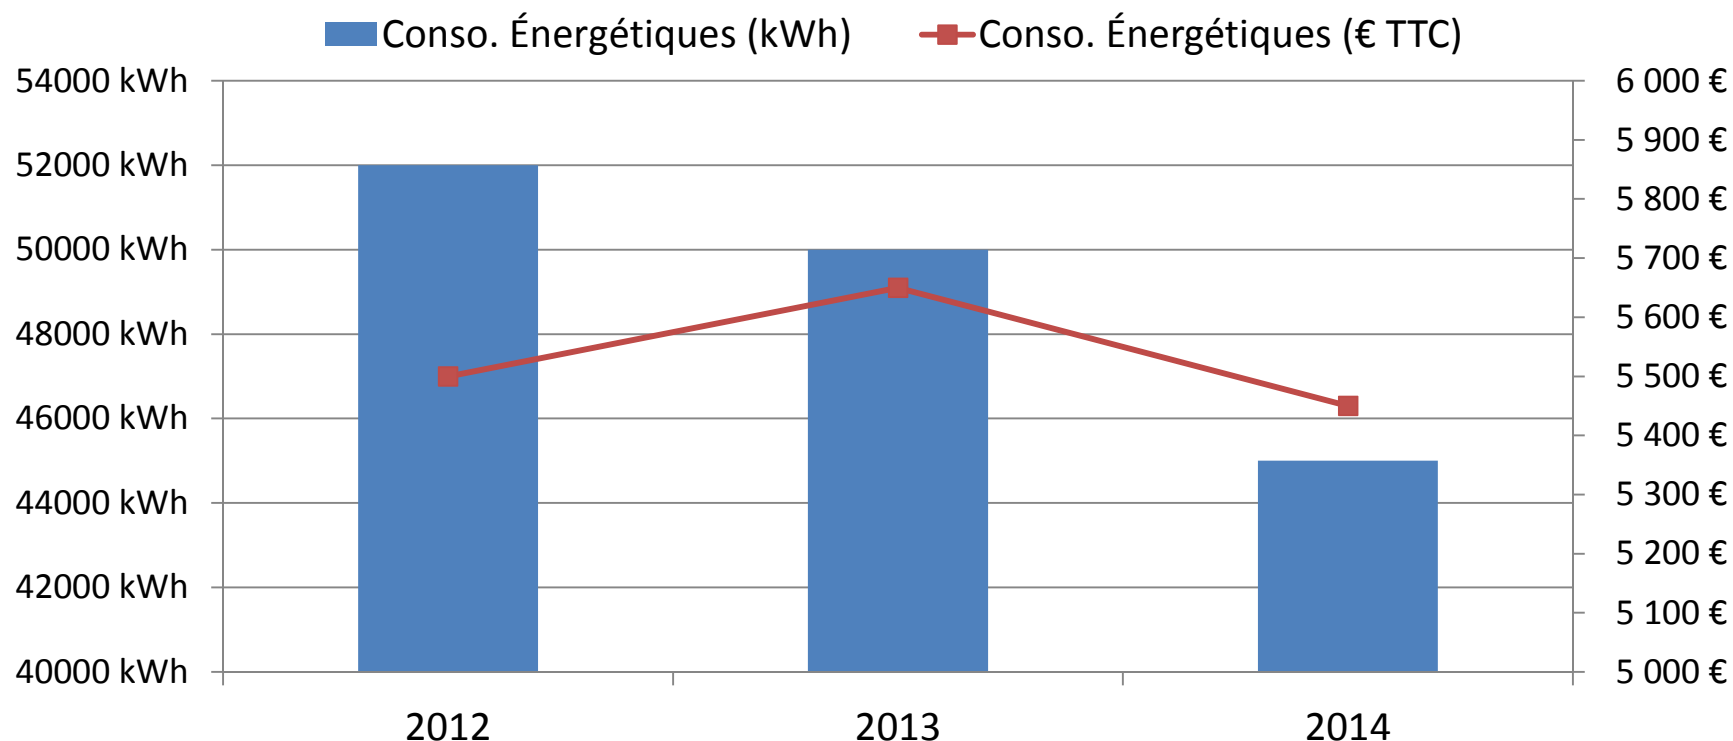
### Consommations énergétiques

**On note une baisse de 13% de la consommation entre 2012 et 2014, grâce à la rénovation des ballons fluorescents par des LEDs.**

**On constate une hausse de 5%/an environ du prix de l'énergie.**
